## Wegebaumaßnahmen im Gemeindewald Löhnberg

Im Gemeindewald Löhnberg, Ortsteil Löhnberg – zwischen Löhnberg und Merenberg – wurden Wegebaumaßnahmen durchgeführt.

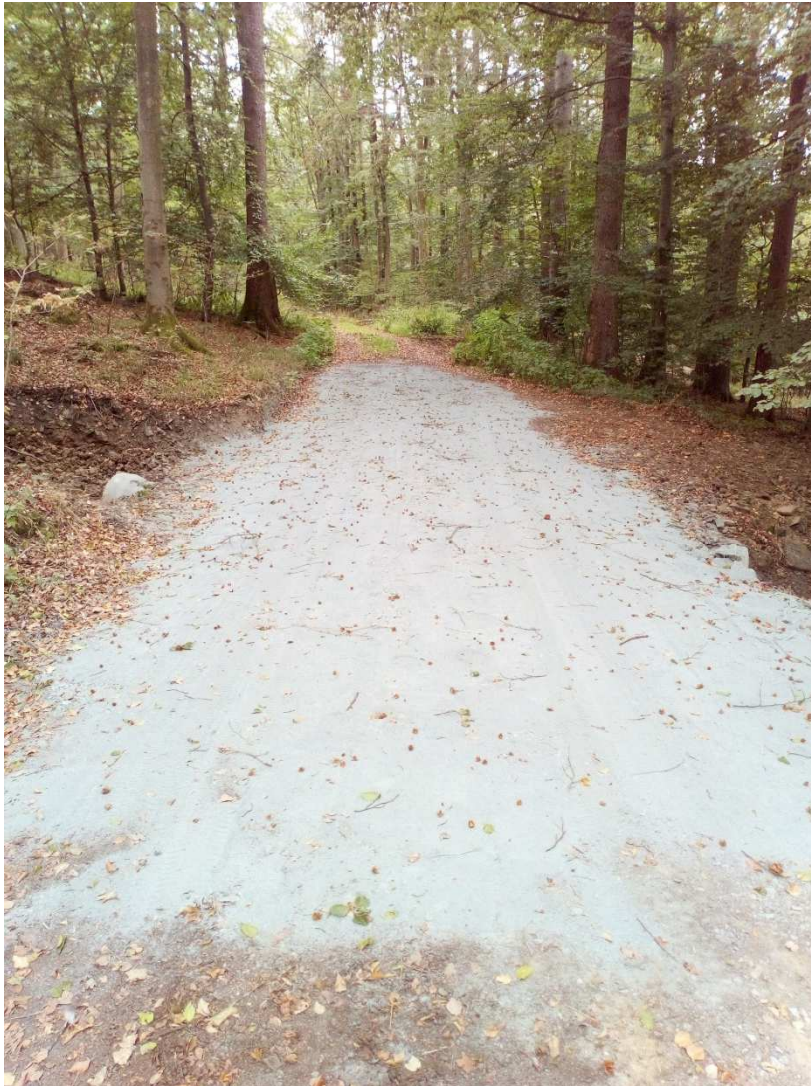
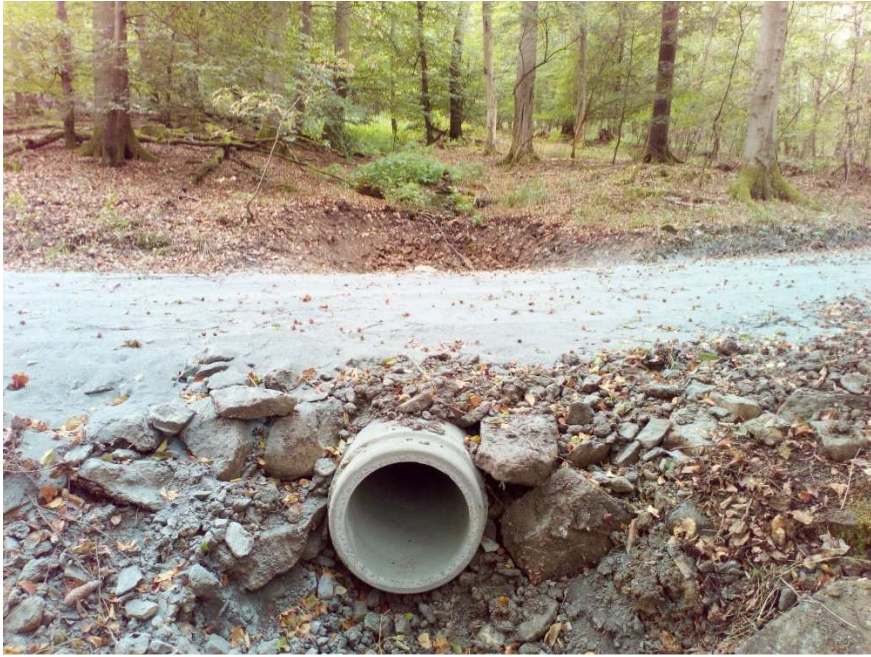
Auf dem Waldweg war eine unscheinbare, aber tiefe Querrinne, die im Winter wasserführend war. Mit einem PKW war sie zwar sehr langsam passierbar, aber für Holztransporte barg sie eine potentielle Unfallgefahr, da diese zum Teil auch nachts unterwegs sind und die Stelle somit nicht erkennen konnten.

Durch den stetigen Wasserabfluss wäre immer mehr Material vom Weg abgetragen worden, was die Rinne kontinuierlich vergrößert hätte.

Mittlerweile wurde an dieser Stelle, mit Hilfe eines Baggers, ein Durchlass eingesetzt und der Weg mit Schotter geebnet. Das Wasser kann nun unterhalb des Weges abfließen und Fahrzeuge die Stelle wieder ohne Probleme passieren.

Nach einiger Zeit wird sich ober- und unterhalb des Durchlasses Vegetation ansiedeln, sodass dieser sich problemlos in das Waldbild einfügen wird.
